BRF Domar NR 1
Botvidsgatan 4 C 4tr
753 29 UPPSALA

Utredning om fönstermontage

På uppdrag av BRF Domar 1, Uppsala har en utredning beträffande fönstermontage genomförts. Den aktuella fastigheten är belägen på Botvidsgatan 4, Uppsala. Uppdraget genomfördes den 2 Juni 2016 och närvarande var Christer Söderman BRF Domar 1, Johan Wahlund, MAQS, Dan Jungersand Plåtkonsult Rolf Svensson, Anders Skörd Uppsala Plåt. Utredningen genomfördes av Börje Gustavsson SP.

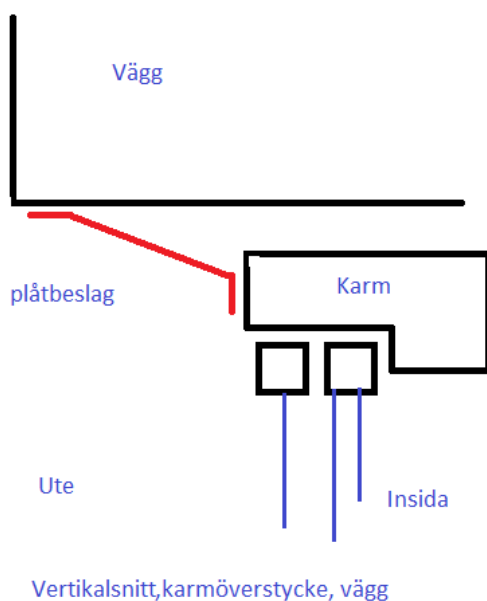
Plåtbeslagen har designats något olika på olika delar av entreprenaden, dels beroende på fönstrets placering i höjddled med även storleksanpassningen i förhållande till det befintliga fönsterhålet. Plåtbeslagen har utformats så att de inte är bockade 90 grader utan ca 70-80 grader, på det viset "ljuger" man bort den större drevspalten. Detta får effekten att vid överstycket av fönstret lutar beslaget mot fönstret, se skiss.

Vatten som kommer efter fasaden kan driva in mot beslaget. Där kan vattnet dels rinna på beslagets ovansida och med hänsyn till lutningen leds vattnet in i fasaden och mot fönstret och dels kan det rinna på beslagets utsida därefter över på fönstret, detta kan ge ett större rengöringsbehov på fönstret. I vissa fall är spalten mellan beslag och väggliv väl stort.

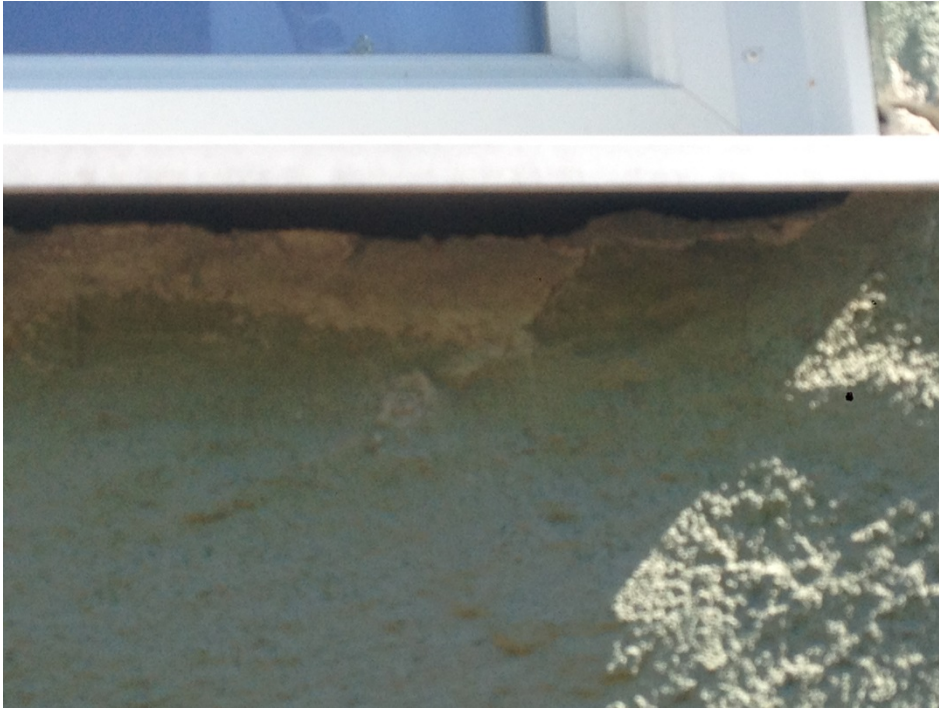
Vår bedömning är att skadorna i putsen är sparsamt reparerade. Detta medför att montaget får ett antal punkter där läckage kan ske vid regn och sedermera ge följdskador. Flera av de reparationer som är utförda har spruckit och delaminerat från befintlig puts.

Lagning under fönster, dålig vidhäftning mot befintlig puts

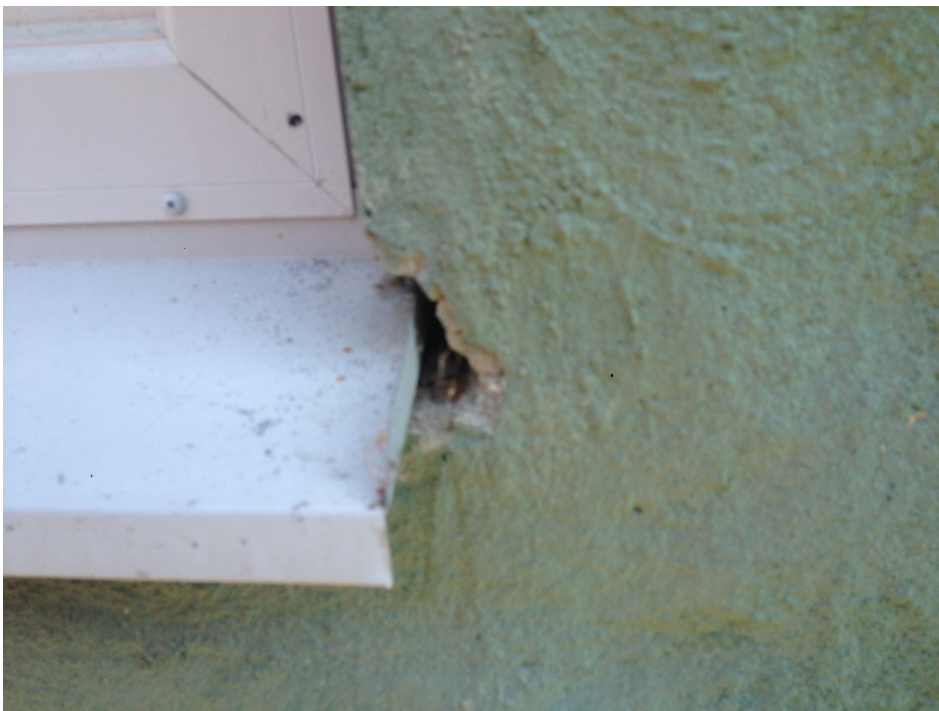
Vanligt förekommande glipor i samband med anslutning av fönsterbleck

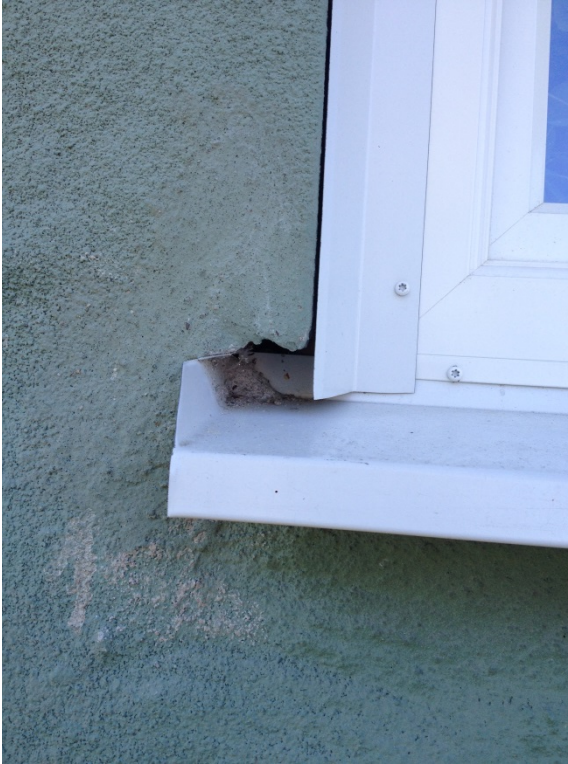
Ej tillfredställande åtgärdat efter montage av fönsterbleck i puts.

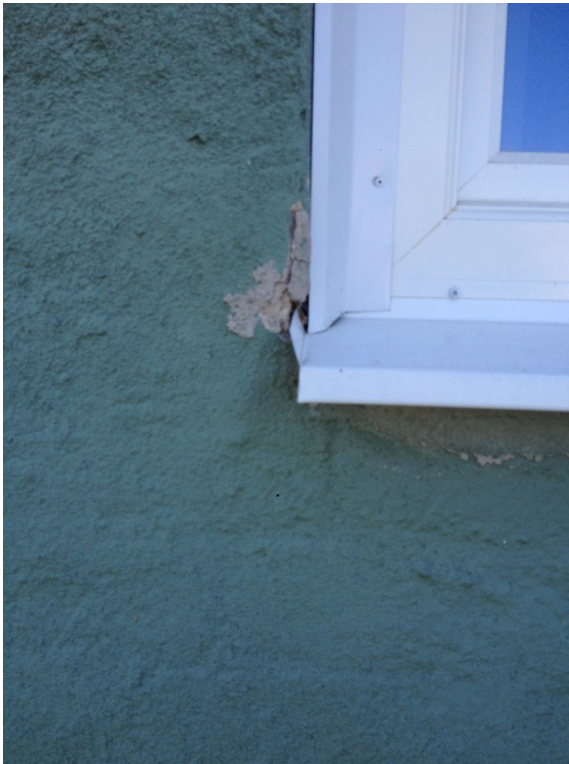
Sprickor i puts i samband med plåttäckning, fönsterbleck.

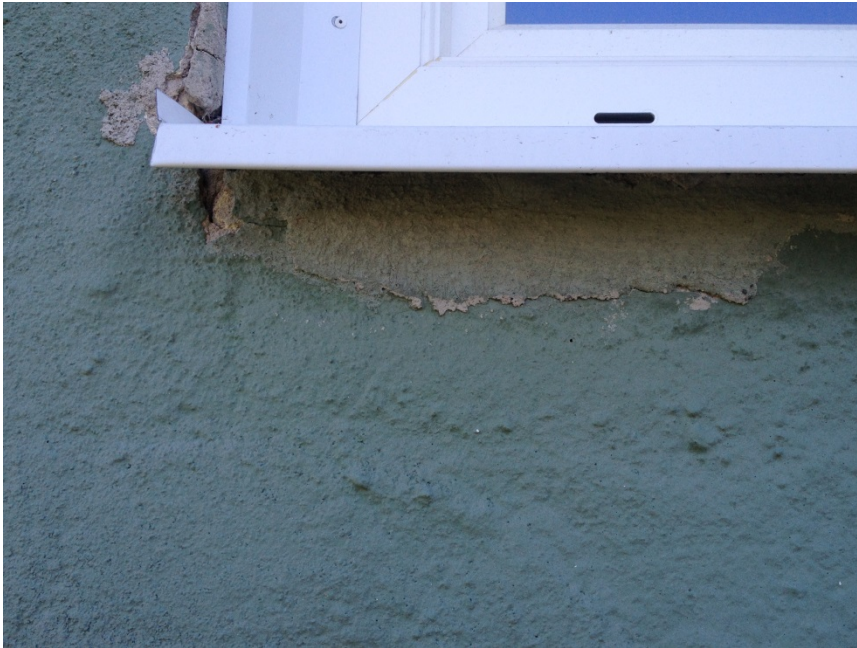
Lagning sprucken mot befintlig puts

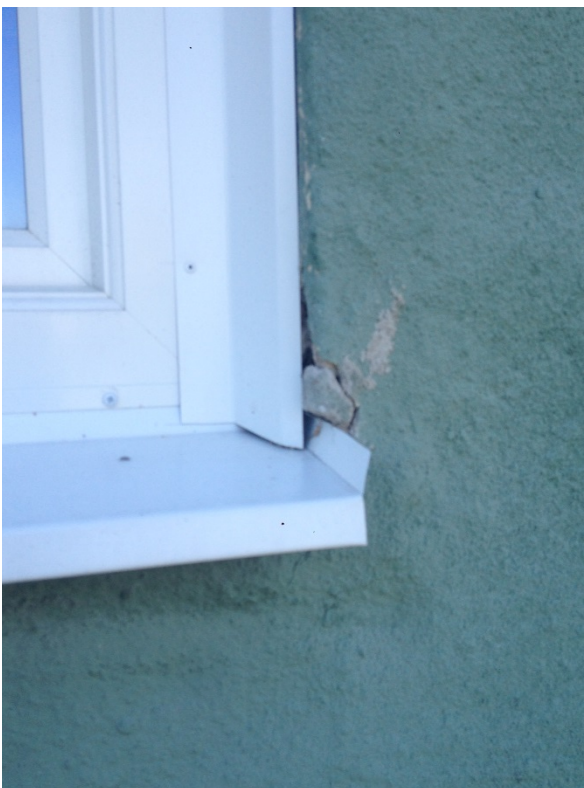
Hörn fönsterbleck plåtbeklädnad, sprucket.

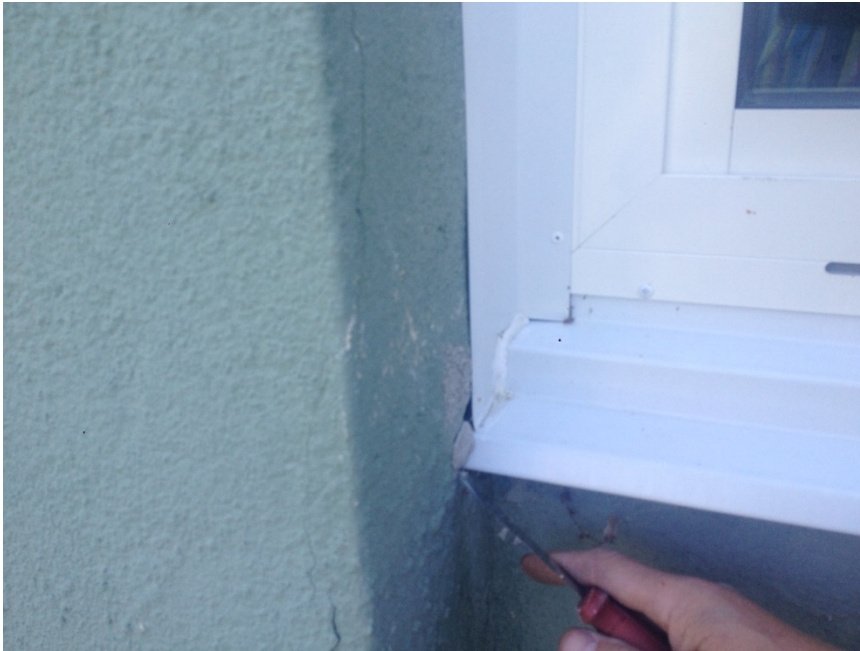
Sprickor i puts

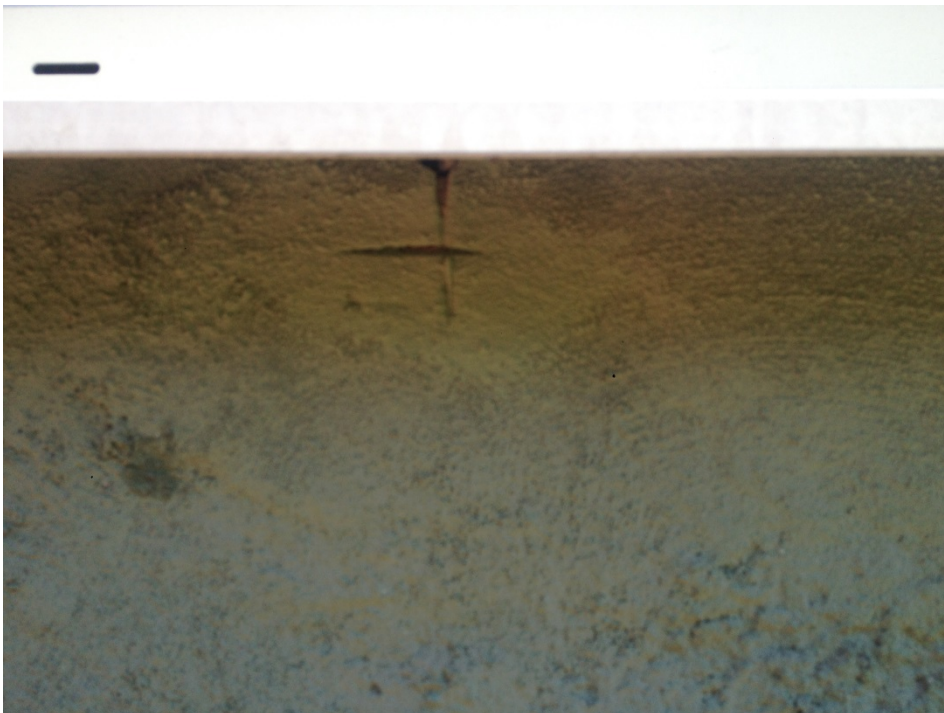
Fästråden för det gamla fönsterblecket avsågat bara målnings bättrat ej lagat.

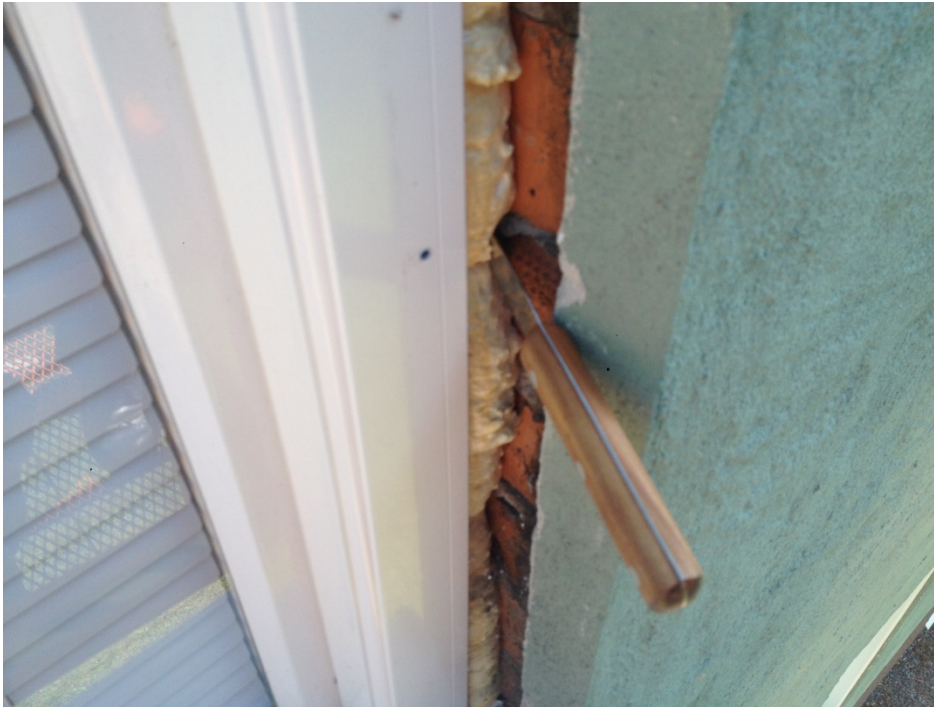
Drevningen var uteslutande gjord med fogsikum. Fogsikkumets placering och kontinuitet var bristfällig. I vissa fall fanns håligheter så att uppenbara brister i isolering förekom samtidigt har skummet gått ut till yttre plåtbeslagning, se bifogade bilder som påvisa typiska brister i drevningen.

Om håligheter, brister i drevningen förekommer så kommer kalla ytor att uppstå och kallras kan ske vid dessa områden, under kalla perioder.

Håligheter mellan drev och befintlig vägg, otillfredsställande drevning

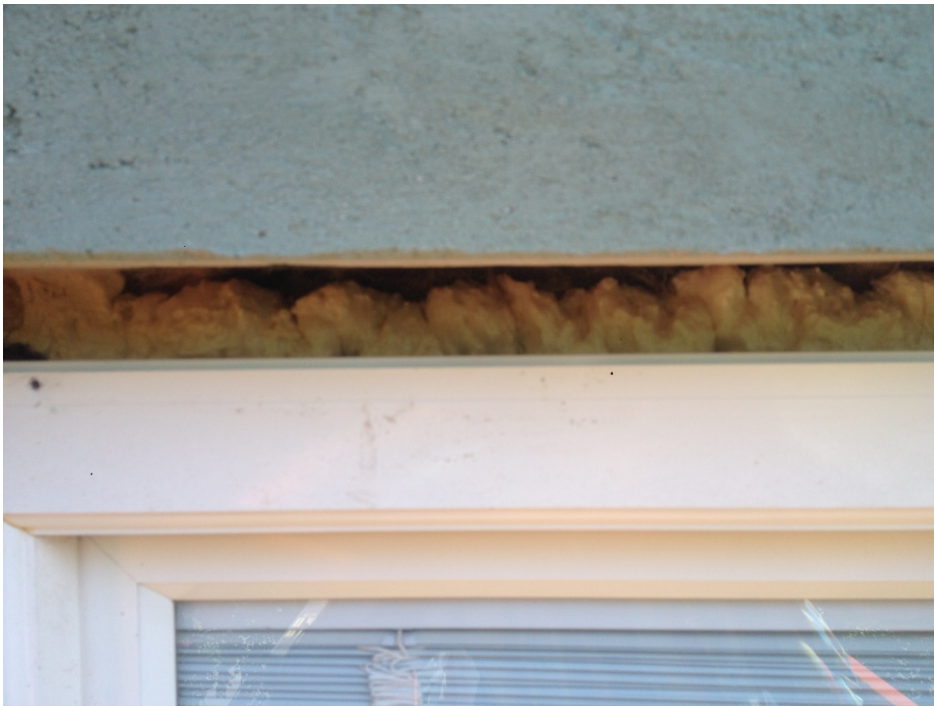
Otillfredsställande drevning ovan fönster

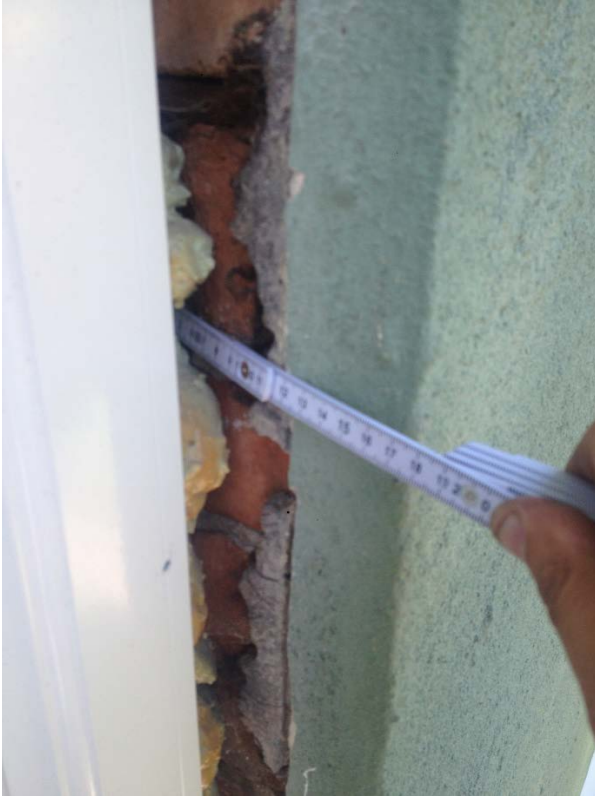
Otillfredsställande drevning.

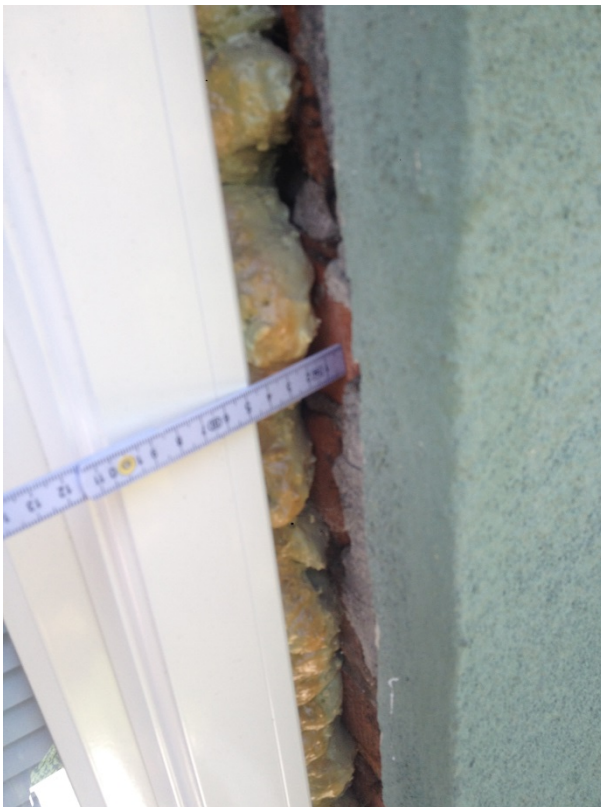
Drevmån 40-50 mm

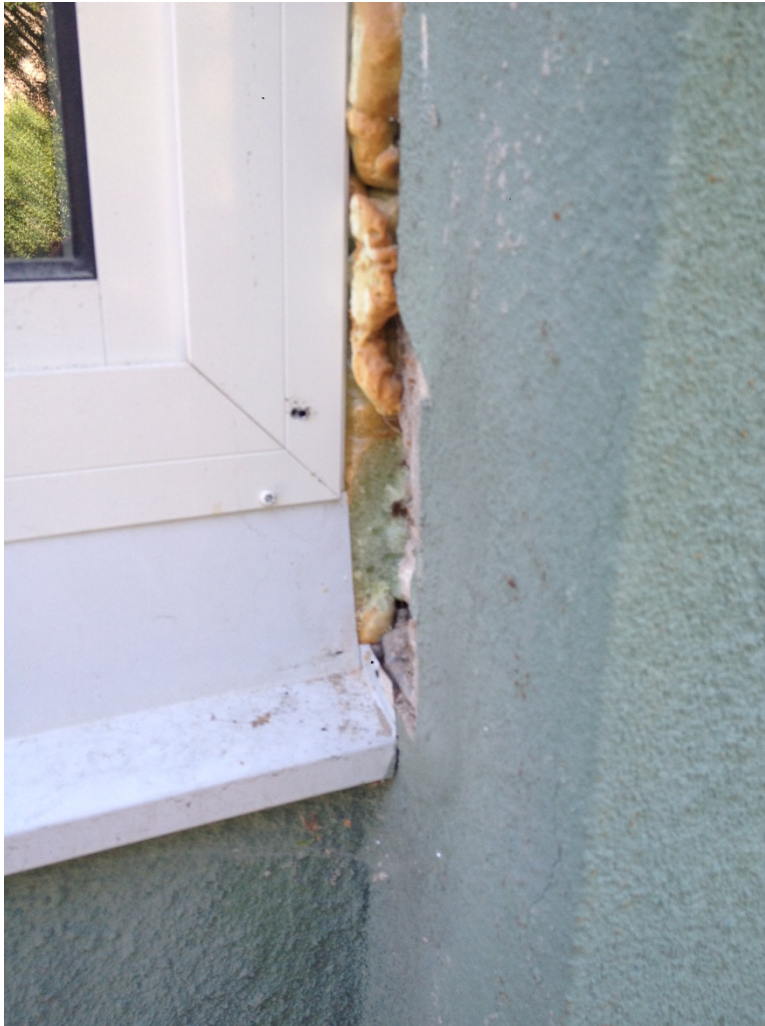
En kanal innanför skall finnas för att ta hand om eventuellt inläckande vatten samt ge en tryckutjämning över yttre plåtbeslagning.

Drev blockerar en ev. luftkanal runt fönstret

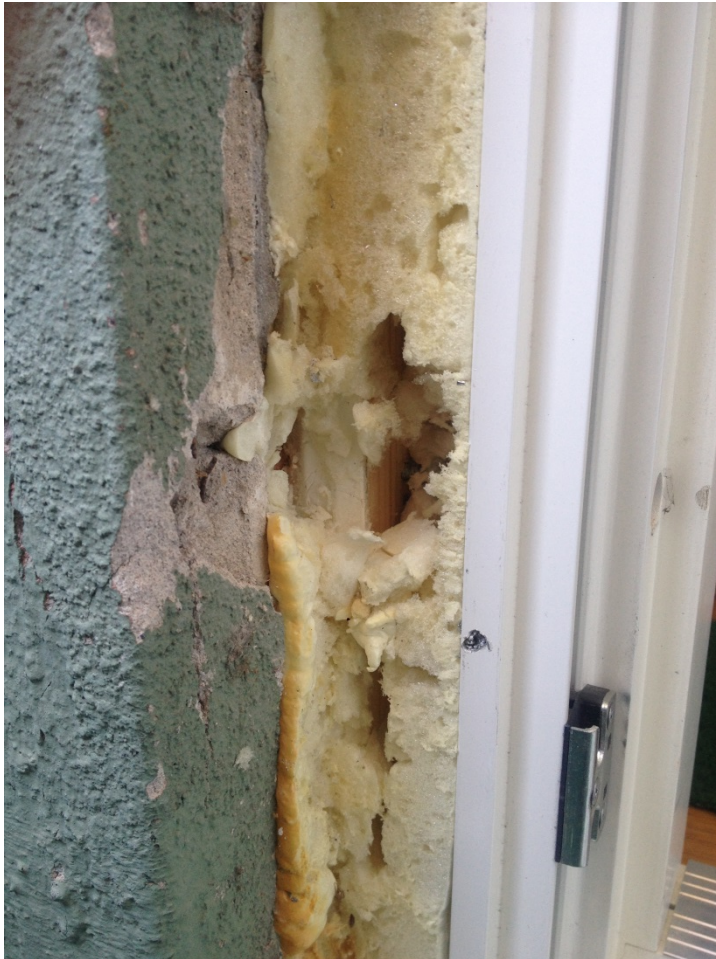
Drevning går ända ut till yttre plåtbeslag, avsaknad av yttre luftkanal

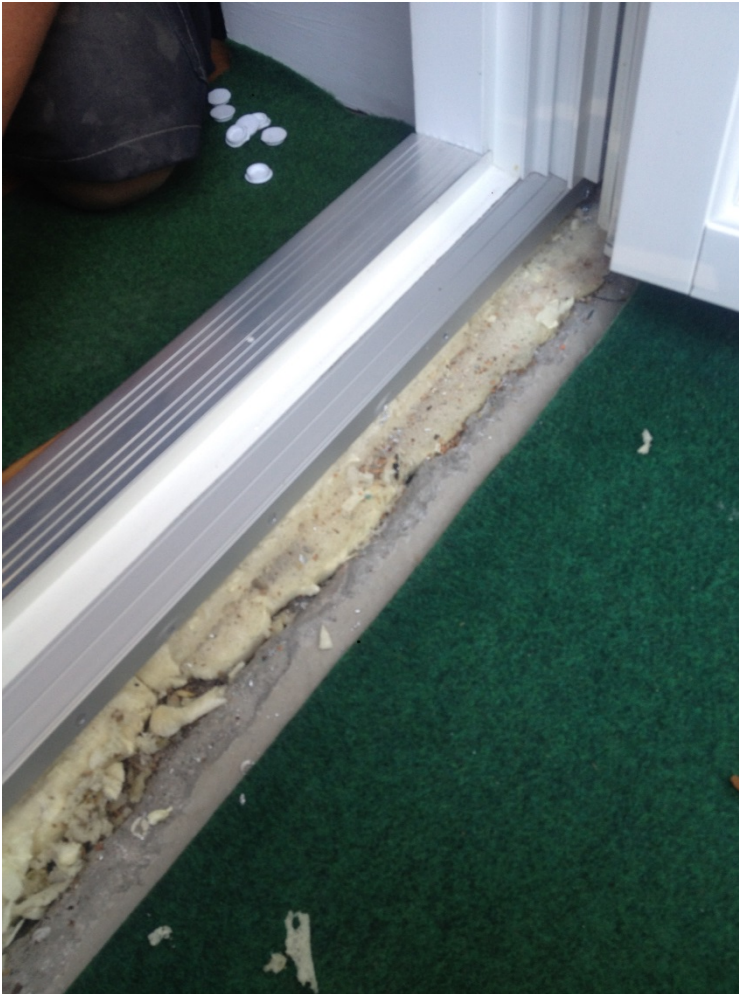
Vi kontrollen av fönsterdörrar noterades att hålkälet, upphöjd kant, vid dörren på balkongplattan var borttaget. Detta ger en stor risk för vatten att tränga in i byggnadskonstruktionen vid regn men även vid snösmältning. Risken för allvarliga fuktskador är omfattande om vatten kan tränga in i fastighetens stomme.

Balkongdörr, hålkål bortstaget vid tröskel av fönsterdörr
